**BASHKIA TROPOJE**

**“MIRATIMIN NE PARIM TE PROJEKT-PREVENTIVAVE PER RIPARIMIN E URAVE  
TE AMORTIZUARA GJATE VITEVE DHE NGA RRESHJET E SHIUT TE DATES 17-  
18-19 E NE VAZHDIM NENTOR 2025”**

## AKT KONSTATIMI

## RELACION I PËRGJITHSHËM I 5(PESE) URAVE

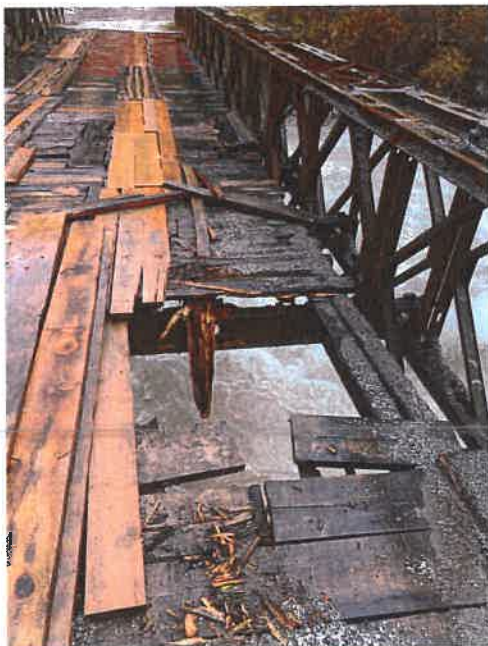
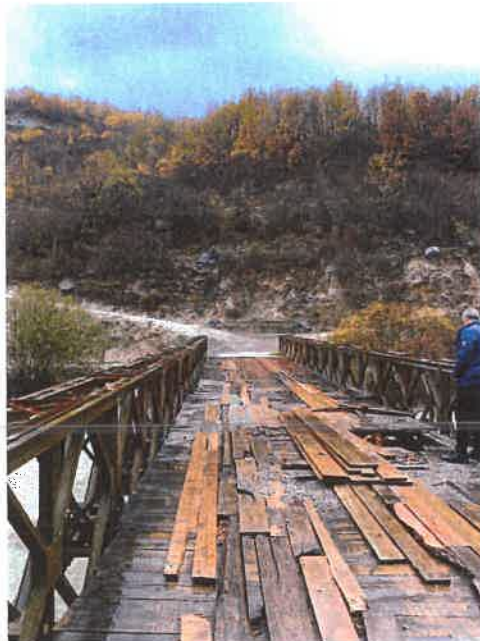
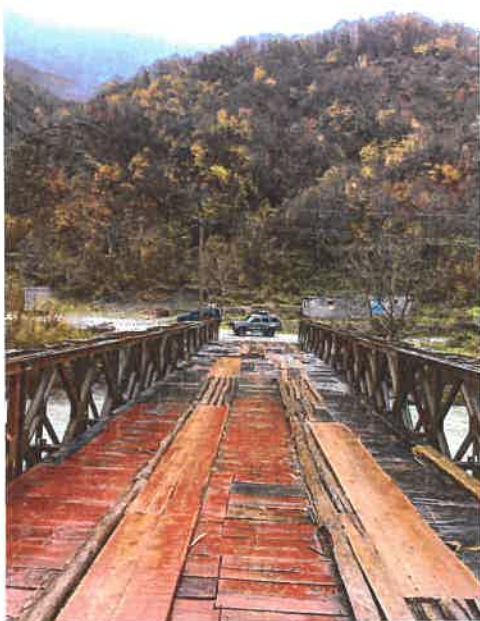
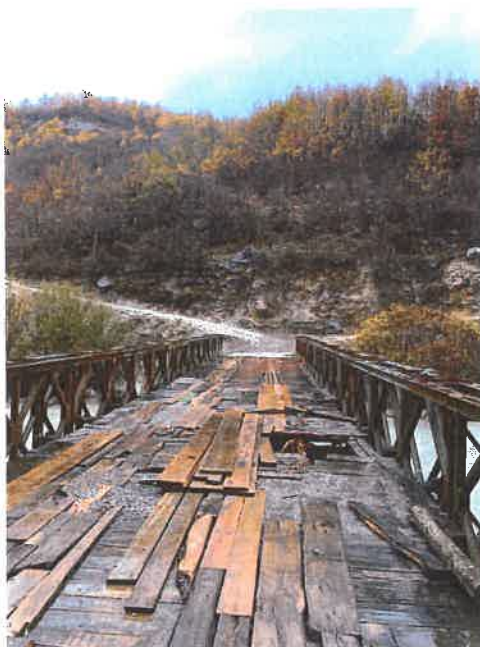
- **Dëmtime serioze të platformës së kalimit.** Dërrasat e sipërme të kalimit janë të degraduara në nivele kritike. Pjesë të shumta janë çarë, shpuar, të shkatërruara nga lagështira dhe janë tërësisht të pamjaftueshme për të siguruar mbajtjen e ngarkesave minimale të qarkullimit. Në disa zona ka hapësira të mëdha me rënie totale të dërrasave, duke ekspozuar rrezik të menjëhershëm për automjete dhe këmbësorë.

- **Humbje elementi mbajtës (traversa druri).** Në anën qendrore të urës konstatuam rënie dhe çarje të thellë të një traverse druri mbështetëse, e cila është shkëputur dhe qëndron e varur mbi rrjedhën e lumit. Humbja e këtij elementi ul ndjeshëm kapacitetin mbajtës të seksionit përkatës.

- **Deformime dhe konsumim nga lagështira.** Pjesë të tjera të dyshemesë së urës paraqiten me zgavra, dëmtime nga lagështira, konsumim material, dhe mungesë të fiksimeve (vida/kapëse druri). Elementët e rëndë prej druri janë vendosur si mbushje provizore, por pa vlerë strukturore.

- **Mungesë mbrojtjeje anësore.** Pjesë të konsiderueshme të kangjellave anësore metalike janë të dëmtuara ose të shkëputura nga trupi mbajtës, duke rritur rrezikun për automjetet.

- **Rrezik i shtuar nga kushtet atmosferike.** Lagështira e vazhdueshme, rritja e prurjeve të lumit dhe dëmtimet e mëparshme e kanë renditur këtë urë në një situatë tejet të rrezikshme për përdorim.

Nga analiza e fotove, konstatohet se ura paraqet dëmtime të rënda, veçanërisht në shtresën e kalimit (deck), në elementët mbajtës prej druri dhe në pjesë të sistemit metalik mbështetës. Dyshemeja e drurit është praktikisht e shkatërruar: dërrasat janë kalbur, të çara, të lëshuara, disa mungojnë plotësisht, dhe në shumë zona duken hapje drejt lumit që përbëjnë rrezik të menjëhershëm shembjeje lokale. Një traversë druri është e thyer vertikalisht dhe e varur, çka tregon humbje të plotë të kapacitetit mbajtës në segmentin përkatës. Shtresa e improvizuar me dërrasa të hedhura mbi dysheme nuk ka asnjë vlerë strukturore. Gjithashtu, elementët anësorë metalikë (kornizat tip Bailey) paraqesin korrozion të dukshëm dhe mungesë fiksimesh, duke komprometuar stabilitetin e anëve të urës.

Për të rikthyer funksionalitetin dhe sigurinë, është e domosdoshme **zëvendësimi i plotë i shtresës së kalimit** me dërrasa druri të reja, të trajtuara kundër lagështirës dhe të fiksuara me bulona/vida çeliku. Duhet **hequr çdo element i dëmtuar**, sidomos traversat mbajtëse të kalbura dhe të këmbehen me traversa të reja masive, me seksion të certifikuar sipas ngarkesave të parashikuara. Rekomandohet gjithashtu **kontroll i plotë i elementëve metalikë** për të përcaktuar shkallën e korrozionit, shtrëngimin ose zëvendësimin e bulonave, dhe përforcimin e kornizave anësore. Duhet **vendosur kangjella të reja mbrojtëse** në të dy anët, pasi mungesa e tyre rrit ndjeshëm rrezikun për automjete. Për shkak të dëmtimeve të theksuara, sugjerohet gjithashtu të shqyrtohet nëse struktura metalike kryesore (panelet) ka ende jetë teknike apo kërkohet rikonstrukcion i plotë ose instalim i një ure të re modulare.

Në këtë stad, para kryerjes së çdo ndërhyrjeje, ura duhet **mbyllur menjëherë** për qarkullim, pasi gjendja aktuale nuk plotëson as minimumin e sigurisë.

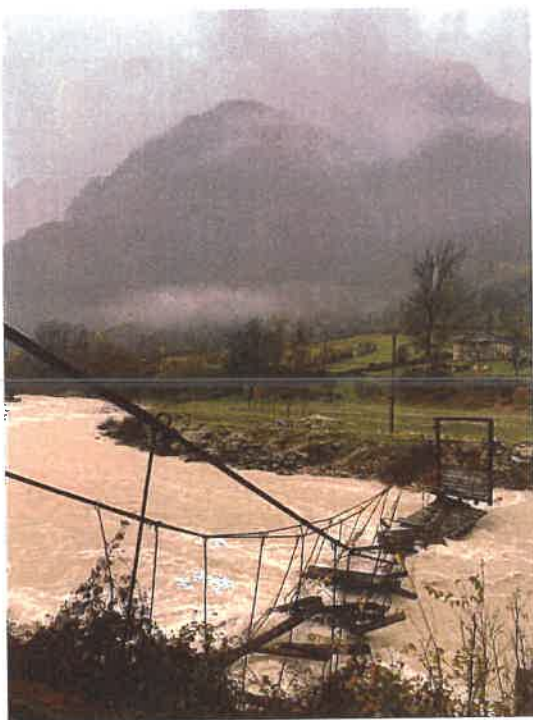
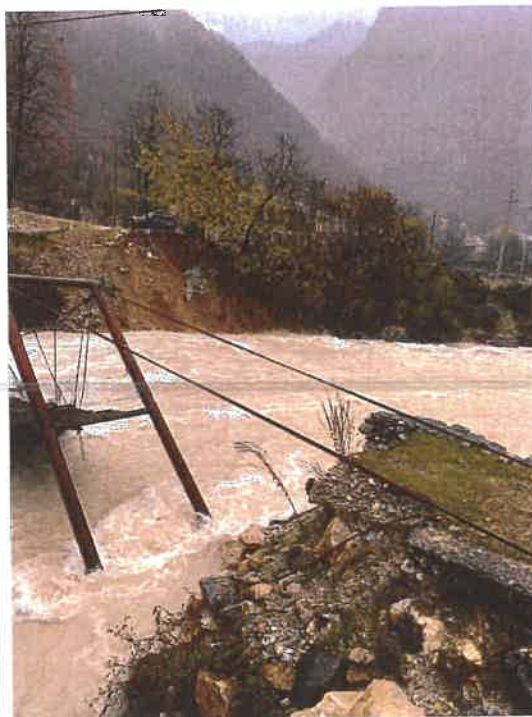
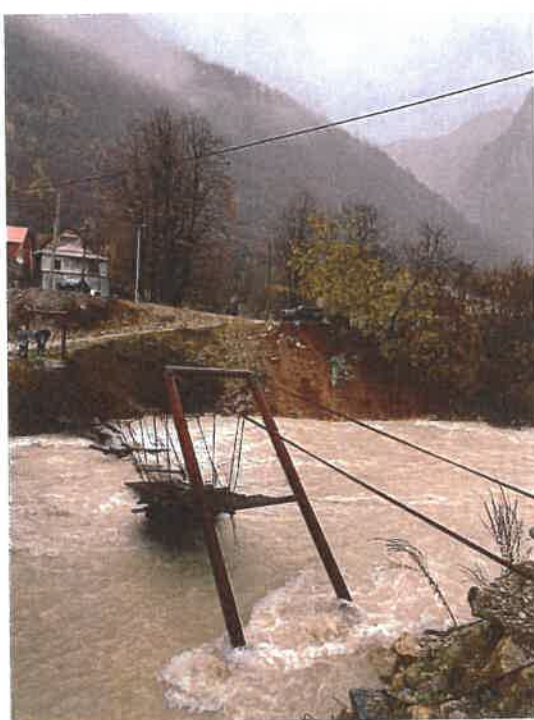
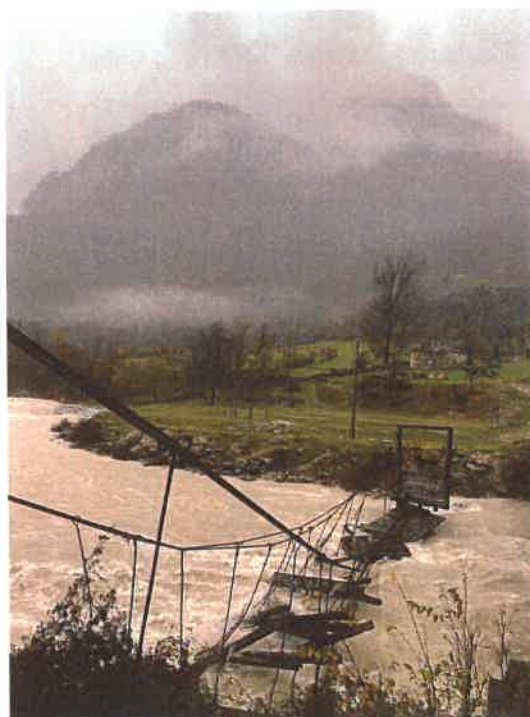
Nga inspektimi në terren rezulton se ura paraqet **dëmtime serioze** në shtresën e kalimit prej  
Nga vëzhgimi në terren rezulton se ura është **totalisht e dëmtuar dhe e rrëzuar**, me humbje të plotë të funksionalitetit. Këmbët mbajtëse metalike të skajit të majtë janë përkulur nga forca e prurjeve dhe nuk ofrojnë më kapacitet mbajtës. Kabllot mbajtëse janë të çliruara, të tendosura në mënyrë të parregullt dhe të shkëputura në disa pika, duke humbur plotësisht skemën statike të urës. Dërrasat e shkëljes janë copëzuar, janë shkëputur nga lidhjet me kabllot, dhe një pjesë e tyre është marrë nga uji. Platforma e ecjes është thyer në disa

segmente dhe tashmë qëndron e varur ose është zhytur krejtësisht në ujë. Anija mbajtëse e skajit të djathtë është pjesërisht e eroduar në bazament, duke krijuar zbrazëti dhe humbje të stabilitetit në pikën e ankorimit. Në tërësi, ura është në gjendje *jashtë funksionit*, e pasigurt dhe e pamundur për t'u riparuar me ndërhyrje të pjesshme.

Në kushtet teknike të konstatuara, ura ekzistuese është e pariparueshme dhe ndërhyrja e vetme e justifikueshme është **ndërtimi i një ure të re të tipit pasarel**, e projektuar sipas parametrave standardë për urat këmbësore me gjatësi 30–40 m.

Ndërhyrja e re përfshin ndërtimin e **blloqeve të reja të ankerimit** në të dy skajet me beton C20/25, të dimensionuara për të përballuar ngarkesat dinamike dhe statike të kablllove mbajtëse.

Parashikohet instalimi i **kablllove mbajtëse çeliku** me rezistencë të lartë (minimumi 6500 kg/cm<sup>2</sup>), vendosja e **tirantëve vertikalë** dhe rekorderëve metalikë sipas skemës së urës pasarel. Struktura e re e dyshemesë do të realizohet me **panelet druri të trajtuar**, të mbështetur në profile metalike të varura nga kabllot, me rreth 68 m<sup>2</sup> sipërfaqe shkeljeje. Po ashtu, do të realizohet ndërtimi i **kangjellave mbrojtëse metalike**, i të gjithë sistemit lidhës të urës, si dhe rivendosja e profilin të terrenit në pikat e ankorimit me mbushje inerte dhe rregullim të shtratit pranë bregut.

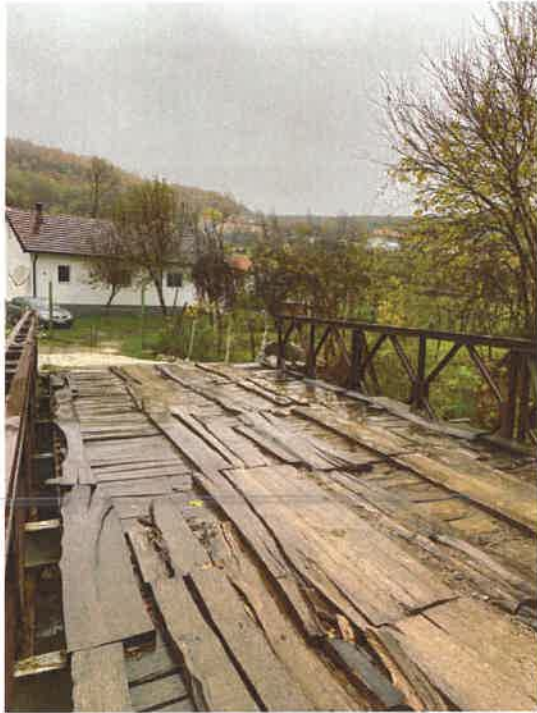
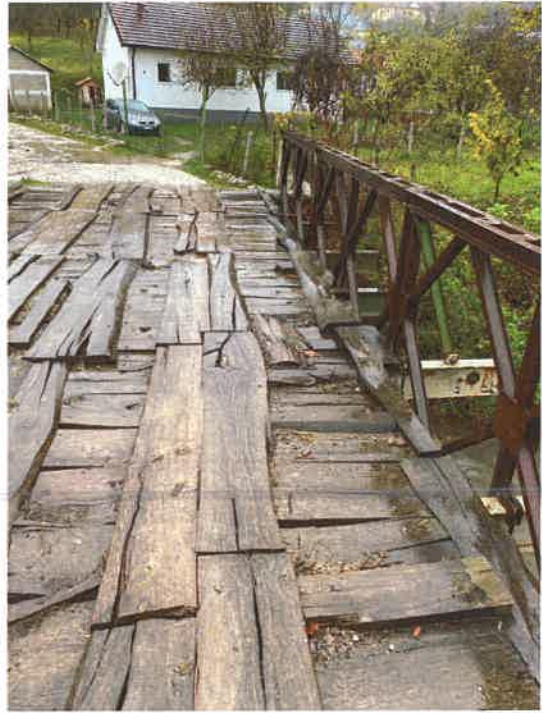
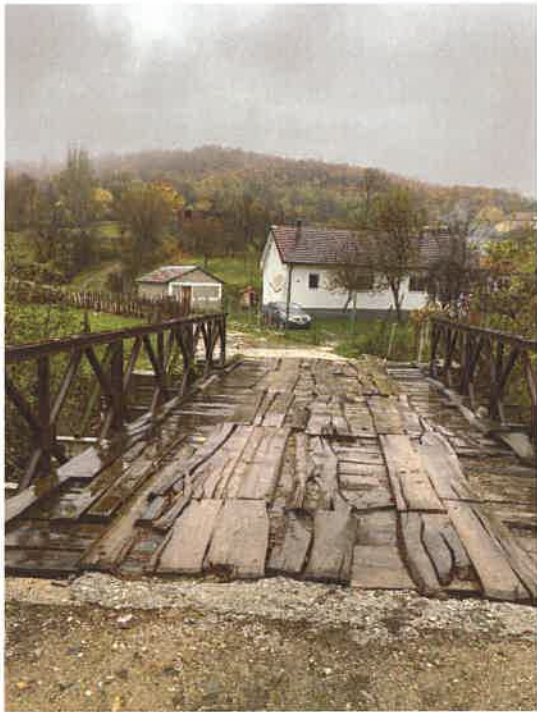
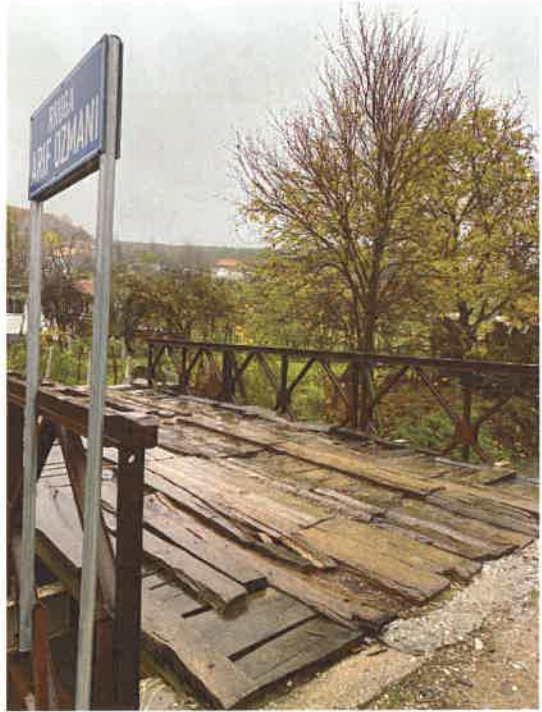
Gjatë inspektimit në terren të urës së Tabakave, u konstatua se ura ndodhet në gjendje të rëndë degradimi si në pjesën mbajtëse ashtu edhe në elementët sipërfaqësorë. Dyshemeja e kalimit është e dëmtuar rëndë, me dërrasa të kalbura, të çara dhe të konsumuara nga lagështira, duke krijuar boshllëqe të dukshme dhe rrezik të menjëhershëm për kaluesit. Elementët anësorë mbrojtës janë të dëmtuar ose mungojnë, duke mos garantuar siguri të lëvizjes. Strukturat mbajtëse prej druri paraqiten të deformuara dhe të humbura në seksione të caktuara, ndërsa pilastrat ekzistues prej betoni kanë shenja erozioni në pjesën e poshtme dhe depozitime inertesh rreth tyre, duke dëmtuar stabilitetin hidroteknik të bazës. Ura aktualisht nuk përmbush asnjë standard teknik sigurie për këmbësorë apo mjete të lehta.

Duke vlerësuar gjendjen e strukturës dhe sipas standardeve të sigurisë, ndërhyrja e rekomanduar është **zëvendësimi i plotë i dyshemesë së urës dhe përforcimi i strukturës mbajtëse**, duke përfshirë rikonstruktimin e elementëve të dëmtuar të betonit dhe ripërtëritjen e komponentëve drusorë.

Duke vlerësuar gjendjen kritike të urës së Tabakave në Njësinë Tropojë, ku dyshemeja drusore rezulton tërësisht e degraduar, me dërrasa të kalbura, boshllëqe të dukshme dhe elementë mbajtës të humbur, ndërsa pilastrat ekzistues të betonit paraqesin dëmtime nga erozioni dhe depozitime inertesh që dëmtojnë stabilitetin e bazës, ndërhyrja e vetme e justifikuar teknikisht është zëvendësimi i plotë i shtresës së kalimit dhe përforcimi i strukturës mbajtëse të urës. Kjo ndërhyrje përfshin heqjen e gjithë elementëve të dëmtuar prej druri dhe pastrimin total të strukturës nga mbeturinat e akumuluar, konsolidimin e pilastrave dhe riparimin e pjesëve të dëmtuara me beton C16/20, si dhe mbushjen e zonave të skarpuara me material guror të përzgjedhur për të rikthyer stabilitetin hidroteknik të bazamentit. Në vijim, parashikohet vendosja e konstruksionit të ri të kalimit me binarë druri 10×15 cm dhe dysheme të re prej dërrasash druri me trashësi 5 cm, të trajtuara kundër lagështirës dhe insekteve, të fiksuara me elementë metalikë të certifikuar, si dhe instalimi i kangjellave mbrojtëse metalike përgjatë të dy anëve të urës për garantimin e sigurisë së përdoruesve. Kjo zgjidhje konstruktive, e cila përfshin punime ndihmëse metalike, mbrojtje antikorrozive dhe rregullim të terrenit në hyrje–dalje të urës, siguron rikthimin e funksionalitetit dhe të sigurisë së kalimit për komunitetin, duke adresuar plotësisht rreziqet strukturore dhe hidrologjike të konstatuara në terren.

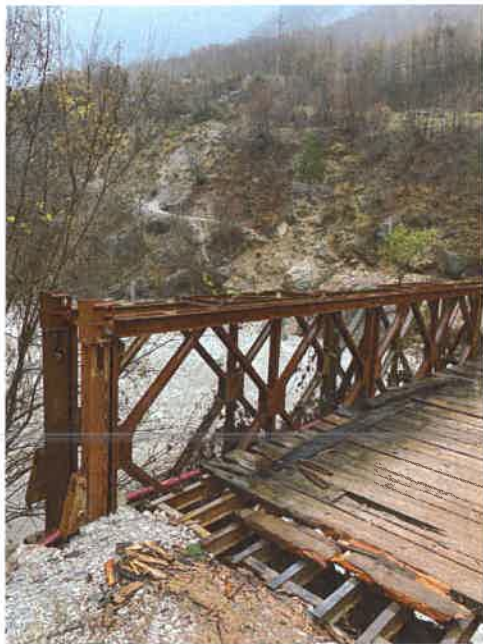
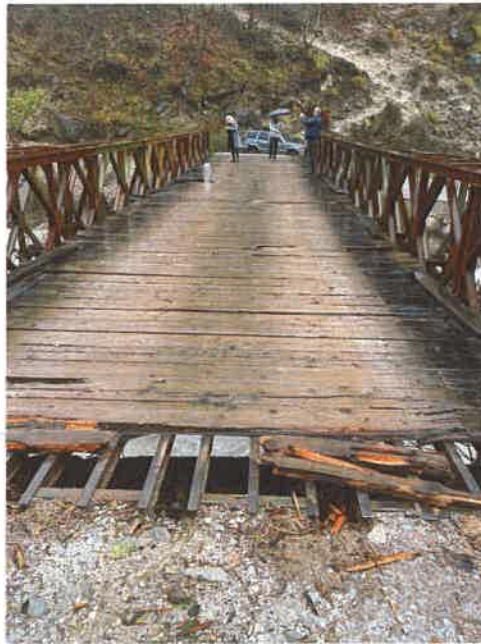
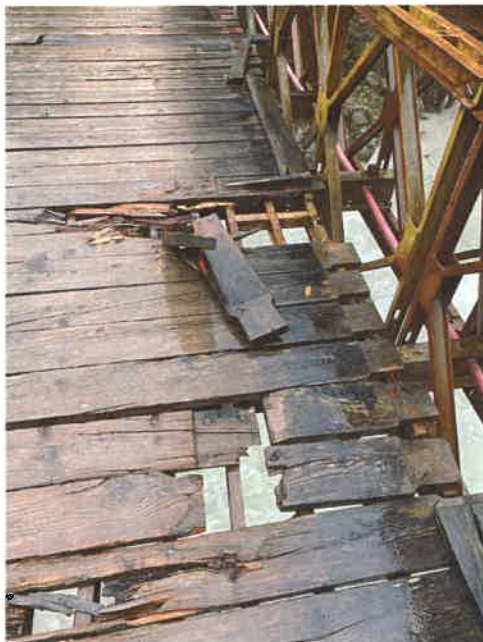
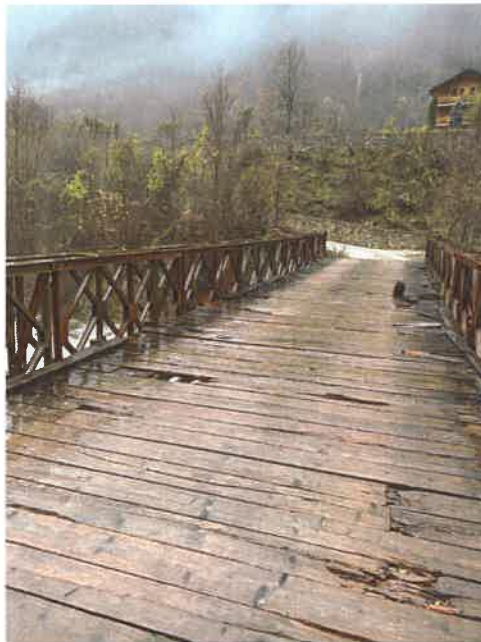
Nga inspektimi në terren rezulton se ura paraqet **dëmtime serioze** në shtresën e kalimit prej druri. Dërrasat përgjatë të gjithë gjatësisë janë të konsumuar, të çara, të kalbura në zona të shumta dhe në disa seksione janë **shkëputur plotësisht**, duke krijuar hapje të rrezikshme mbi lumin poshtë. Në segmentet anësore vërehen **thyerje të binarëve drusorë**, mungesë e forcimit lateral, ndërsa një pjesë e dyshemesë është çarë aq shumë sa që nuk garanton mbajtjen minimale të ngarkesës së mjeteve. Struktura metalike anësore paraqet **korrozion të dukshëm**, por ende konsiderohet strukturalisht funksionale; megjithatë kërkon pastrim dhe mbrojtje antikorrozive.

Në zonën hyrëse është evidentuar largim i inerteve, çka ka sjellë **zhveshje të mbështetjes së skajit**, duke ekspozuar traversat metalike dhe duke shtuar rrezikun e deformimit. Ura

aktualisht paraqet rrezik real për kalimtarët dhe mjetet dhe kërkon ndërhyrje të menjëhershme.

Duke u mbështetur në gjendjen e konstatuar në terren, dimensionet e urës dhe faktin se struktura metalike mbajtëse paraqet potencial të plotë rikuperimi, ndërhyrja e rekomanduar konsiston në rikonstruksionin e plotë të shtresës së kalimit dhe konsolidimin e elementëve mbështetës pa qenë e nevojshme ndërtimi i një ure të re.

Fillimisht parashikohet heqja e gjithanshme e dyshemesë ekzistuese, duke përfshirë dërrasat e kalbura dhe binarët dytësorë të degraduar, për t'i zëvendësuar me trarë të rinj drusorë të dimensioneve  $10 \times 15$  cm ose  $12 \times 15$  cm, të vendosur transversal dhe gjatësor në përputhje me skemën strukturore të urës.

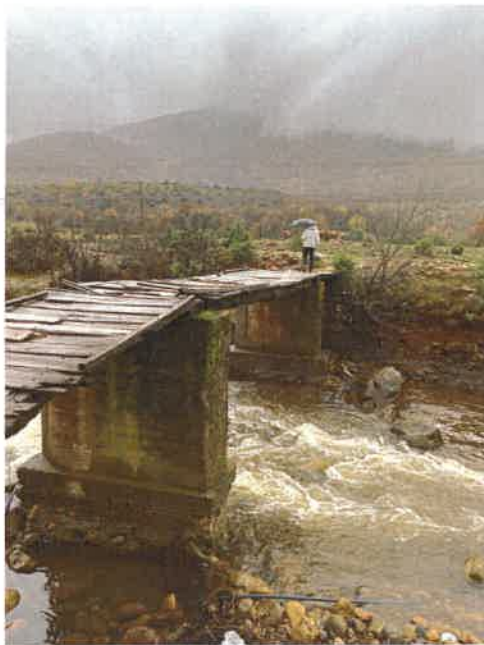
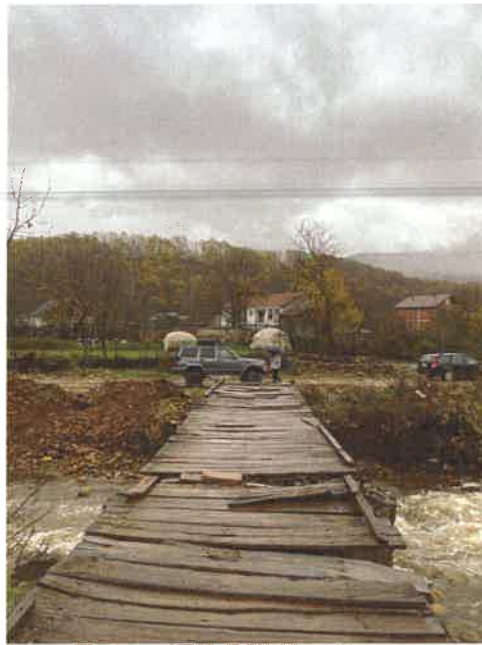
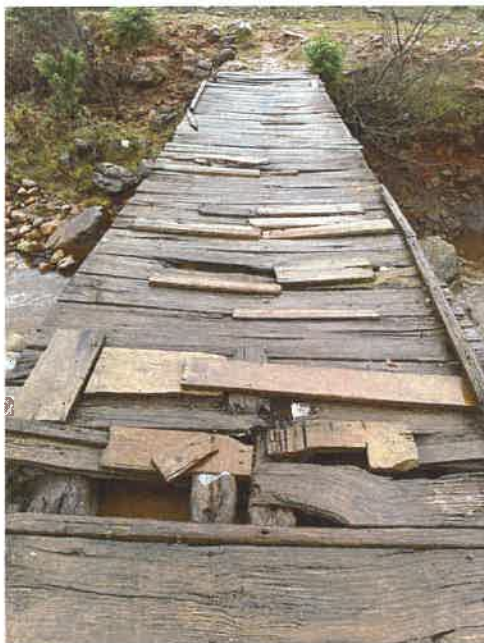
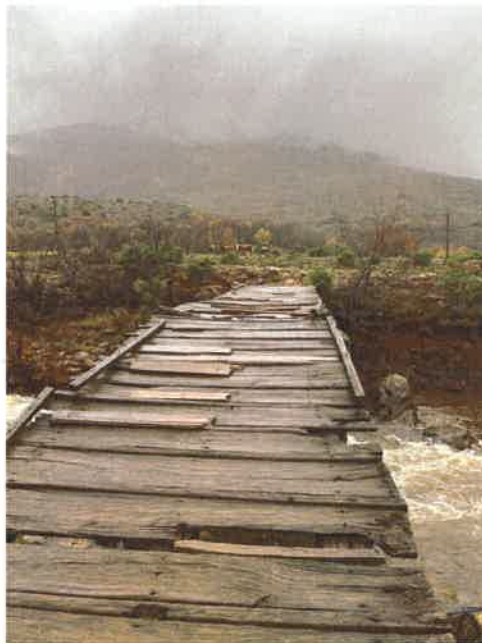
Pas kryerjes së inspektimit në terren, u konstatua se ura ndodhet në gjendje kritike funksionale dhe strukturore. Shtresa e kalimit është plotësisht e degraduar, ku dërrasat drusore paraqiten të kalbura, të çara, të konsumuara nga lagështira dhe me shumë zona ku mungojnë tërësisht, duke krijuar boshllëqe drejt lumit dhe rrezik të menjëhershëm për shembje lokale nën ngarkesë. Elementët mbajtës prej druri janë të shtrembëruar, të thyer dhe të konsumuar, ndërsa ura nuk paraqet asnjë formë kangjellash anësore mbrojtëse, duke e rritur ndjeshëm rrezikun për këmbësorët dhe automjetet që e përdorin.

Gjithashtu, inspektimi evidentoi se pilastrat ekzistues prej betoni kanë shenja të forta erozioni dhe mbivendosje me lagështi, por pa dëmtime të menjëhershme të bërthamës strukturore, ndonëse kërkojnë pastrim, rikuperim dhe mbrojtje me shtresë antihidroscopike. Në raport me nevojat aktuale të komunitetit dhe kushtet e terrenit, konstatohet se ura ekzistuese nuk plotëson asnjë standard teknik minimal dhe nuk është e përshtatshme për qarkullim të njerëzve apo mjeteve. Në këto kushte, është e domosdoshme mbyllja e menjëhershme e saj për qarkullim dhe vendosja e barrierave paralajmëruese në të dy krahët e urës.

Duke marrë në konsideratë gjendjen shumë të degraduar të urës ekzistuese në fshatin Viçidol, ku elementi mbajtës prej druri ka humbur plotësisht kapacitetin konstruktiv, pilastrat janë të ekspozuar ndaj erozionit dhe dyshemeja nuk garanton asnjë standard sigurie, si dhe duke u bazuar në skemën teknike të projektit **Ura Pasarel HD-20 m**, siç është parashikuar në dokumentacionin teknik të Bashkisë Tropojë, zgjidhja e vetme e justifikuar teknikisht është **zëvendësimi i plotë i strukturës ekzistuese me një urë të re të tipit “Pasarel”**.

Ndërhyrja e propozuar është e harmonizuar plotësisht me pozicionet e preventivit të punimeve dhe përfshin **realizimin e gërmimeve në zonat e themeleve**, sipas dimensioneve të kërkuara për blloqet e ankerimit dhe plintat e kolonave, mbushjen me material shkëmbor të për zgjedhur dhe vendosjen e një shtrese çakëlli të ngjeshur për garantimin e stabilitetit të bazamentit. Mbi këtë bazë realizohen **blloqe të reja ankerimi dhe plinta mbajtëse** me beton C16/20 dhe C20/25, të përforcuara me hekur armatimi sipas kërkesave të statikës së projektit, të cilat sigurojnë mbajtjen e kabllove mbajtëse dhe ngarkesat dinamike të urës.

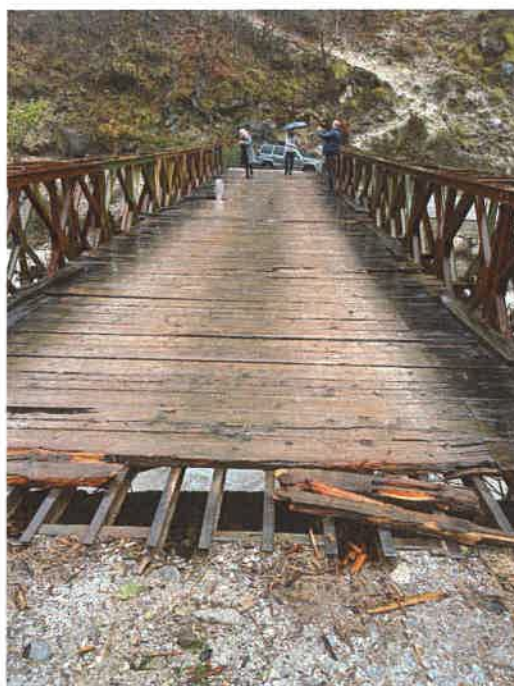
1.Ne Njësin Administrative Lekbibaj gjendet Ura e Mërturit paraqitet si një strukturë e tipit të përkohshëm metalik (konstruktion çeliku me elementë tipikë të urave të montuara), ku shtresa e kalimit mbi urë është realizuar me dërrasa druri të vendosura mbi traversat metalike mbajtëse. Kjo urë shërben si nyje lidhëse e rëndësishme për qarkullimin e banorëve të zonës dhe për aksesimin e njësive të thella të Lekbibajt dhe Curraj i Poshtëm.

Kjo është gjendja teknike aktuale e kesja ure e ndodhur në territorin e Njesisë Administrative Lekbibaj, si dhe arsyetimin e domosdoshmërisë së ndërhyrjes për garantimin e sigurisë publike dhe përmirësimin e infrastrukturës lokale, ku u konstatuan problematika të ndryshme.Gjendja aktuale paraqet rrezik të lartë për përdorim dhe kërkon ndërhyrje të menjëhershme.

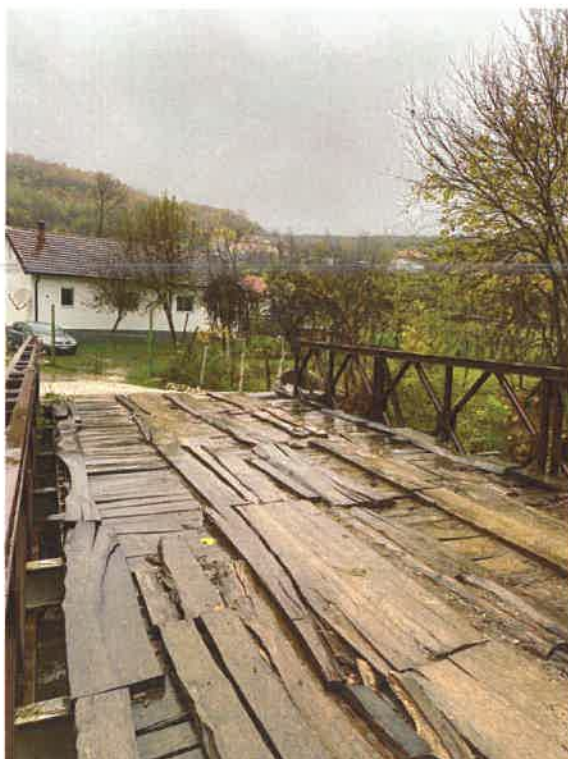
2. Në fshatin Veçidol , **Njesia Administrative Tropoje**”, gjendet :**Ura Tabaka** .Ura ekzistuese është ndërtim i vjetër me strukturë të kombinuar druri dhe mbështetje betonarme të dëmtuar. Dyshemeja e urës është e amortizuar në të gjithë gjatësinë, me elementë druri të degraduar dhe të paaftë për të mbajtur ngarkesë. Bazamenti i urës ka nevojë për ndërhyrje stabilizuese për shkak të erozionit në zona kritike të bazës së pilastrave, i shkaktuar nga rrjedha e lumit.

Gjendja aktuale paraqet rrezik të lartë për përdorim dhe kërkon ndërhyrje të menjëhershme.

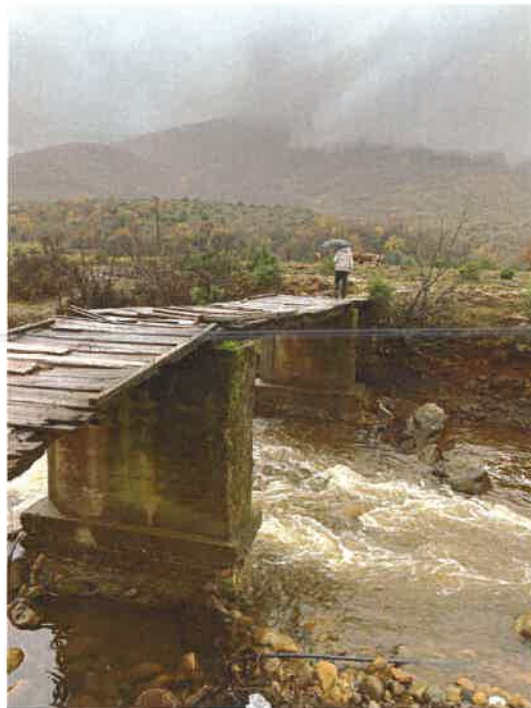
3. Në fshatin e quajtur Veçidol , **Njesia Administrative Tropoje**” gjendet: **Ura Veçidol** kjo urë lidhe rrugen kryesore me tokat bujqësore, ura ndodhet në gjendje kritike funksionale dhe strukturore.

Shtresa e kalimit është plotësisht e degraduar, ku dërrasat drusore paraqiten të kalbura, të çara, të konsumuara nga lagështira dhe me shumë zona ku mungojnë tërësisht, duke krijuar boshllëqe drejt lumit dhe rrezik të menjëhershëm për shembje lokale nën ngarkesë. Elementët mbajtës prej druri janë të shtrembëruar, të thyer dhe të konsumuar, ndërsa ura nuk paraqet asnjë formë kangjellash anësore mbrojtëse, duke e rritur ndjeshëm rrezikun për këmbësorët dhe automjetet që e përdorin. Shtresa e kalimit është plotësisht e degraduar, ku dërrasat drusore paraqiten të kalbura, të çara, të konsumuara nga lagështira dhe me shumë zona ku mungojnë tërësisht, duke krijuar boshllëqe drejt lumit dhe rrezik të menjëhershëm për shembje lokale nën ngarkesë. Elementët mbajtës prej druri janë të shtrembëruar, të thyer dhe të konsumuar, ndërsa ura nuk paraqet asnjë formë kangjellash anësore mbrojtëse, duke e rritur ndjeshëm rrezikun për këmbësorët dhe automjetet që i përdorin, dhe kjo gjendje e ures kërkon nderhyrje.

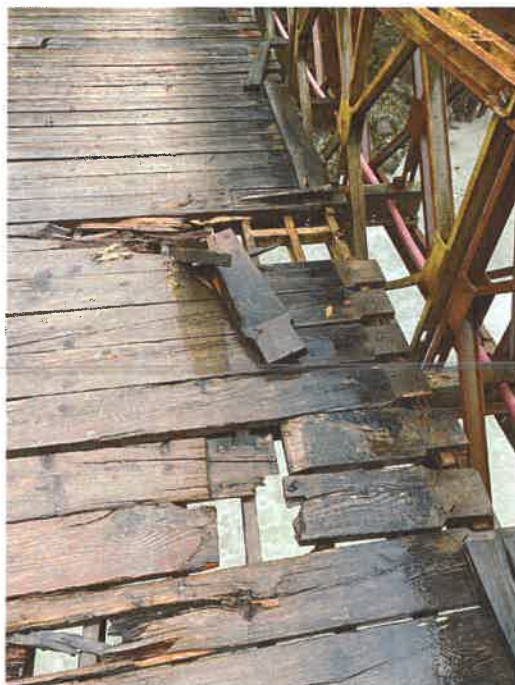
4. Në fshatin Dragobi **Njësia administrative Margegaj**, lagjen **Këlsyer** gjendet kjo urë. Ura ka gjatësi rreth 22 m dhe gjerësi 4.10 m, shërben për qarkullimin e mjeteve të lehta dhe këmbësorëve dhe mbështetet mbi strukturë metalike me traversa të vendosura mbi pilastra ekzistues.

Në zonën hyrëse është evidentuar largim i inerteve, çka ka sjellë **zhveshje të mbështetjes së skajit**, duke ekspozuar traversat metalike dhe duke shtuar rrezikun e deformimit. Ura aktualisht paraqet rrezik real për kalimtarët dhe mjetet dhe kërkon ndërhyrje të menjëhershme.

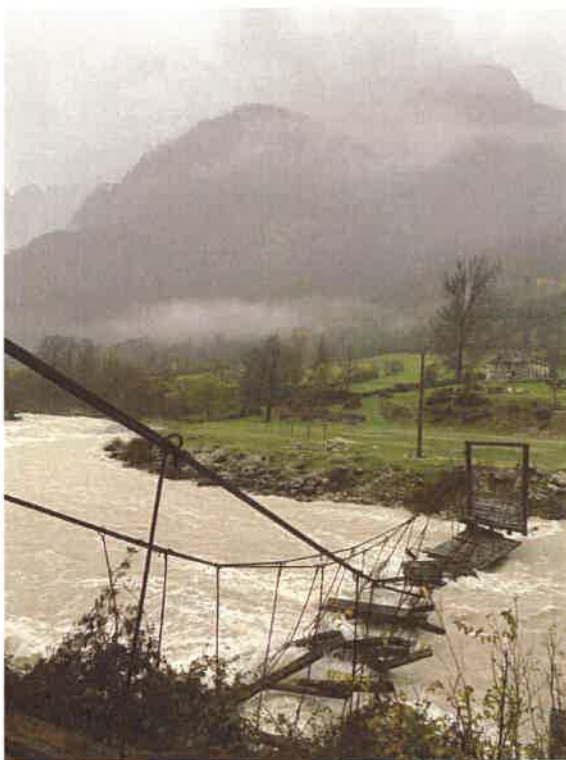
5. Në fshatin Dragobi , **Njesia Administrative Margegaj**”, gjendet **URA E VARUR**. Ura ka përmasa rreth 34 m gjatësi dhe 2 m gjerësi, shërben për kalimin e banorëve lokalë dhe lidh fshatin me zonat e kullotave dhe parcelave bujqësore. Inspektimi është realizuar në të dy anët e urës dhe përgjatë gjithë gjatësisë së saj. ura është **totalisht e dëmtuar dhe e rrëzuar**, me humbje të plotë të funksionalitetit. Këmbët mbajtëse metalike të skajit të majtë janë përkulur nga forca e prurjeve dhe nuk ofrojnë më kapacitet mbajtës. Kabllot mbajtëse janë të çliruara, të tendosura në mënyrë të parregullt dhe të shkëputura në disa pika, duke humbur plotësisht skemën statike të urës. Dërrasat e shkeljes janë copëzuar, janë shkëputur nga lidhjet me kabllot, dhe një pjesë e tyre është marrë nga uji. Platforma e ecjes është thyer në disa segmente dhe tashmë qëndron e varur ose është zhytur krejtësisht në ujë. Ana mbajtëse e skajit të djathtë është pjesërisht e eroduar në bazament, duke krijuar zbrazëti dhe humbje të stabilitetit .

**Në tërësi, ura është në gjendje jashtë funksionit, e pasigurt dhe e pamundur për t'u riparuar me ndërhyrje të pjesshme.**
