**BASHKIA TROPOJE**

**“MIRATIMIN NE PARIM TE PROJEKT-PREVENTIVAVE PER RIPARIMIN E URAVE  
TE AMORTIZUARA GJATE VITEVE DHE NGA RRESHJET E SHIUT TE DATES 17-  
18-19 E NE VAZHDIM NENTOR 2025”**

## AKT KONSTATIMI

## RELACION I PËRGJITHSHËM I 5(PESE) URAVE

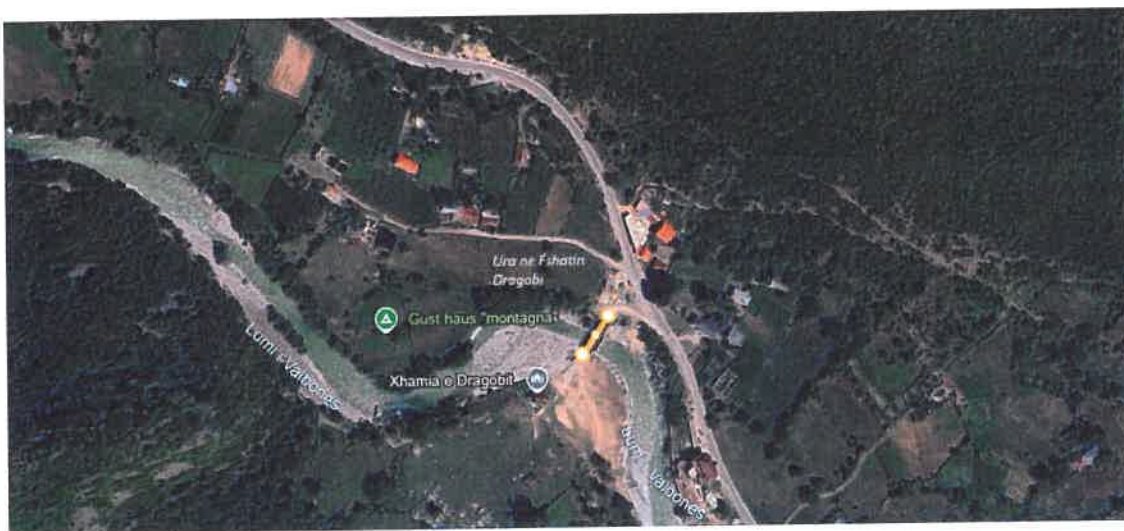
Nga inspektimi në terren rezulton se ura paraqet **dëmtime serioze** në shtresën e kalimit prej  
Nga vëzhgimi në terren rezulton se ura është **totalisht e dëmtuar dhe e rrëzuar**, me humbje të plotë të funksionalitetit. Këmbët mbajtëse metalike të skajit të majtë janë përkulur nga forca e prurjeve dhe nuk ofrojnë më kapacitet mbajtës. Kabllot mbajtëse janë të çliruara, të tendosura në mënyrë të parregullt dhe të shkëputura në disa pika, duke humbur plotësisht skemën statike të urës. Dërrasat e shkëljes janë copëzuar, janë shkëputur nga lidhjet me kabllot, dhe një pjesë e tyre është marrë nga uji. Platforma e ecjes është thyer në disa

segmente dhe tashmë qëndron e varur ose është zhytur krejtësisht në ujë. Anija mbajtëse e skajit të djathtë është pjesërisht e eroduar në bazament, duke krijuar zbrazëti dhe humbje të stabilitetit në pikën e ankorimit. Në tërësi, ura është në gjendje *jashtë funksionit*, e pasigurt dhe e pamundur për t'u riparuar me ndërhyrje të pjesshme.

Në kushtet teknike të konstatuara, ura ekzistuese është e pariparueshme dhe ndërhyrja e vetme e justifikueshme është **ndërtimi i një ure të re të tipit pasarel**, e projektuar sipas parametrave standardë për urat këmbësore me gjatësi 30–40 m.

Ndërhyrja e re përfshin ndërtimin e **blloqeve të reja të ankerimit** në të dy skajet me beton C20/25, të dimensionuara për të përballuar ngarkesat dinamike dhe statike të kablllove mbajtëse.

Parashikohet instalimi i **kablllove mbajtëse çeliku** me rezistencë të lartë (minimumi 6500 kg/cm<sup>2</sup>), vendosja e **tirantëve vertikalë** dhe rekorderëve metalikë sipas skemës së urës pasarel. Struktura e re e dyshemesë do të realizohet me **panelet druri të trajtuar**, të mbështetur në profile metalike të varura nga kabllot, me rreth 68 m<sup>2</sup> sipërfaqe shkeljeje. Po ashtu, do të realizohet ndërtimi i **kangjellave mbrojtëse metalike**, i të gjithë sistemit lidhës të urës, si dhe rivendosja e profilin të terrenit në pikat e ankorimit me mbushje inerte dhe rregullim të shtratit pranë bregut.

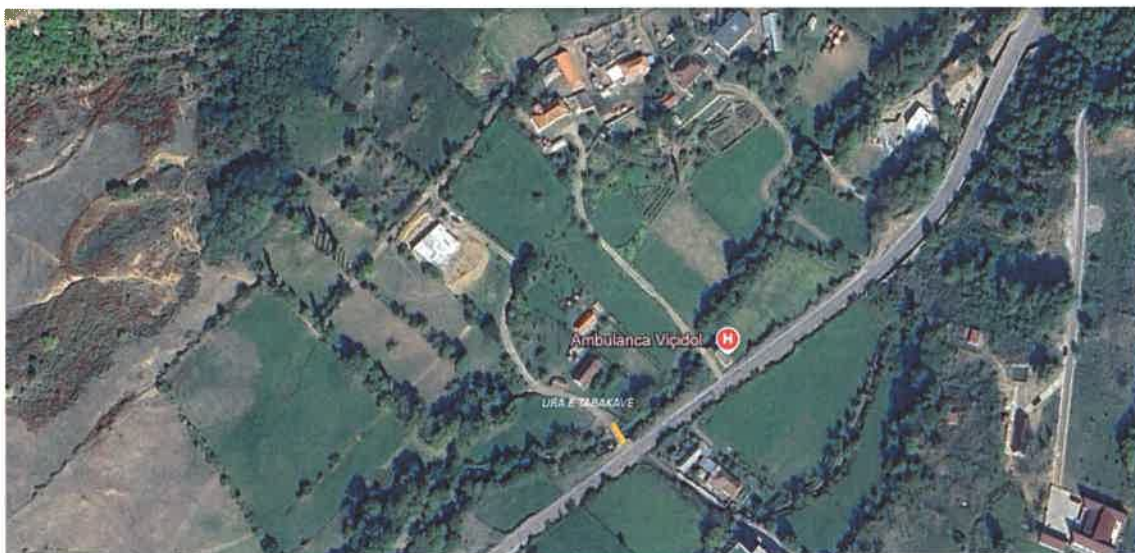
Gjatë inspektimit në terren të urës së Tabakave, u konstatua se ura ndodhet në gjendje të rëndë degradimi si në pjesën mbajtëse ashtu edhe në elementët sipërfaqësorë. Dyshemeja e kalimit është e dëmtuar rëndë, me dërrasa të kalbura, të çara dhe të konsumuara nga lagështira, duke krijuar boshllëqe të dukshme dhe rrezik të menjëhershëm për kaluesit. Elementët anësorë mbrojtës janë të dëmtuar ose mungojnë, duke mos garantuar siguri të lëvizjes. Strukturat mbajtëse prej druri paraqiten të deformuara dhe të humbura në seksione të caktuara, ndërsa pilastrat ekzistues prej betoni kanë shenja erozioni në pjesën e poshtme dhe depozitime inertesh rreth tyre, duke dëmtuar stabilitetin hidroteknik të bazës. Ura aktualisht nuk përmbush asnjë standard teknik sigurie për këmbësorë apo mjete të lehta.

Duke vlerësuar gjendjen kritike të urës së Tabakave në Njësinë Tropojë, ku dyshemeja drusore rezulton tërësisht e degraduar, me dërrasa të kalbura, boshllëqe të dukshme dhe elementë mbajtës të humbur, ndërsa pilastrat ekzistues të betonit paraqesin dëmtime nga erozioni dhe depozitime inertesh që dëmtojnë stabilitetin e bazës, ndërhyrja e vetme e justifikuar teknikisht është zëvendësimi i plotë i shtresës së kalimit dhe përforcimi i strukturës mbajtëse të urës. Kjo ndërhyrje përfshin heqjen e gjithë elementëve të dëmtuar prej druri dhe pastrimin total të strukturës nga mbeturinat e akumuluar, konsolidimin e pilastrave dhe riparimin e pjesëve të dëmtuara me beton C16/20, si dhe mbushjen e zonave të skarpuara me material guror të përzgjedhur për të rikthyer stabilitetin hidroteknik të bazamentit. Në vijim, parashikohet vendosja e konstruksionit të ri të kalimit me binarë druri 10×15 cm dhe dysheme të re prej dërrasash druri me trashësi 5 cm, të trajtuara kundër lagështirës dhe insekteve, të fiksuara me elementë metalikë të certifikuar, si dhe instalimi i kangjellave mbrojtëse metalike përgjatë të dy anëve të urës për garantimin e sigurisë së përdoruesve. Kjo zgjidhje konstruktive, e cila përfshin punime ndihmëse metalike, mbrojtje antikorrozive dhe rregullim të terrenit në hyrje–dalje të urës, siguron rikthimin e funksionalitetit dhe të sigurisë së kalimit për komunitetin, duke adresuar plotësisht rreziqet strukturore dhe hidrologjike të konstatuara në terren.

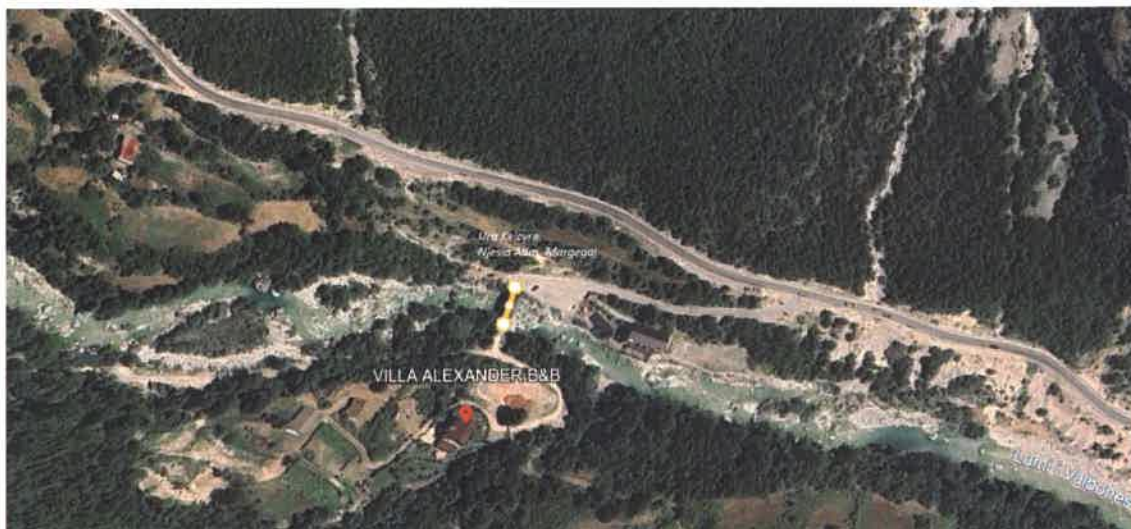
Nga inspektimi në terren rezulton se ura paraqet **dëmtime serioze** në shtresën e kalimit prej druri. Dërrasat përgjatë të gjithë gjatësisë janë të konsumuar, të çara, të kalbura në zona të shumta dhe në disa seksione janë **shkëputur plotësisht**, duke krijuar hapje të rrezikshme mbi lumin poshtë. Në segmentet anësore vërehen **thyerje të binarëve drusorë**, mungesë e forcimit lateral, ndërsa një pjesë e dyshemesë është çarë aq shumë sa që nuk garanton mbajtjen minimale të ngarkesës së mjeteve. Struktura metalike anësore paraqet **korrozion të dukshëm**, por ende konsiderohet strukturalisht funksionale; megjithatë kërkon pastrim dhe mbrojtje antikorrozive.

Fillimisht parashikohet heqja e gjithanshme e dyshemesë ekzistuese, duke përfshirë dërrasat e kalbura dhe binarët dytësorë të degraduar, për t'i zëvendësuar me trarë të rinj drusorë të dimensioneve  $10 \times 15$  cm ose  $12 \times 15$  cm, të vendosur transversal dhe gjatësor në përputhje me skemën strukturore të urës.

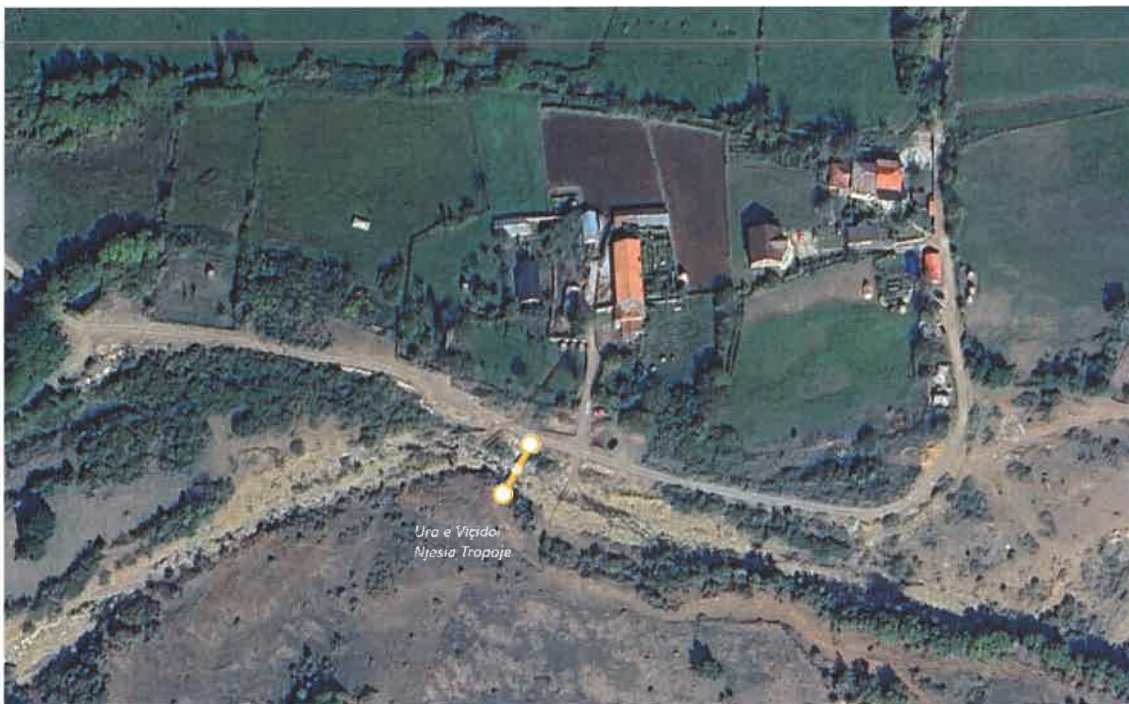
Pas kryerjes së inspektimit në terren, u konstatua se ura ndodhet në gjendje kritike funksionale dhe strukturore. Shtresa e kalimit është plotësisht e degraduar, ku dërrasat drusore paraqiten të kalbura, të çara, të konsumuara nga lagështira dhe me shumë zona ku mungojnë tërësisht, duke krijuar boshllëqe drejt lumit dhe rrezik të menjëhershëm për shembje lokale nën ngarkesë. Elementët mbajtës prej druri janë të shtrembëruar, të thyer dhe të konsumuar, ndërsa ura nuk paraqet asnjë formë kangjellash anësore mbrojtëse, duke e rritur ndjeshëm rrezikun për këmbësorët dhe automjetet që e përdorin.

Gjithashtu, inspektimi evidentoi se pilastrat ekzistues prej betoni kanë shenja të forta erozioni dhe mbivendosje me lagështi, por pa dëmtime të menjëhershme të bërthamës strukturore, ndonëse kërkojnë pastrim, rikuperim dhe mbrojtje me shtresë antihidroscopike. Në raport me nevojat aktuale të komunitetit dhe kushtet e terrenit, konstatohet se ura ekzistuese nuk plotëson asnjë standard teknik minimal dhe nuk është e përshtatshme për qarkullim të njerëzve apo mjeteve. Në këto kushte, është e domosdoshme mbyllja e menjëhershme e saj për qarkullim dhe vendosja e barrierave paralajmëruese në të dy krahët e urës.

Duke marrë në konsideratë gjendjen shumë të degraduar të urës ekzistuese në fshatin Viçidol, ku elementi mbajtës prej druri ka humbur plotësisht kapacitetin konstruktiv, pilastrat janë të ekspozuar ndaj erozionit dhe dyshemeja nuk garanton asnjë standard sigurie, si dhe duke u bazuar në skemën teknike të projektit **Ura Pasarel HD-20 m**, siç është parashikuar në dokumentacionin teknik të Bashkisë Tropojë, zgjidhja e vetme e justifikuar teknikisht është **zëvendësimi i plotë i strukturës ekzistuese me një urë të re të tipit “Pasarel”**.
